計画的処理完了期限後に発見された 継続保管事例

環境省 環境再生・資源循環局 廃棄物規制課
ポリ塩化ビフェニル廃棄物処理推進室

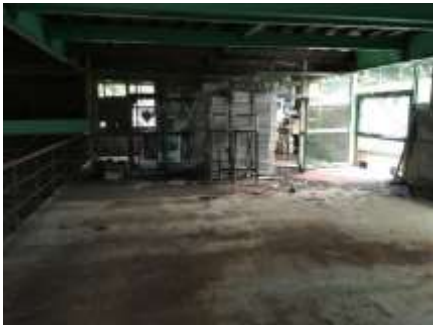
<p>発見されたコンデンサー</p>
2	<p>空き家代執行で建物解体を計画。準備のため建屋内部を調査したところ、2階電気室内で接続された高濃度PCB高圧進相コンデンサーを発見。木床が腐食して危険であり、また電気室前にはアスベスト含有石こうボードが山積みされていたため、建物解体時に搬出して自治体で継続保管した。この建屋はJESCO未登録台帳に記載された場所であった。</p>

<p>残置されていた電気室</p>

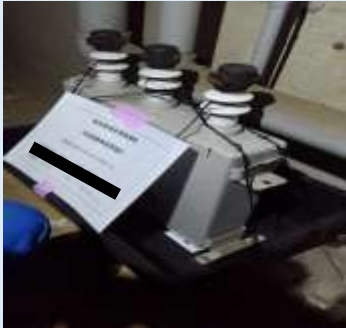
<p>発見されたコンデンサー</p>
3	<p>確実な品番確認がされないまま、「高濃度PCB含有なし」と判断し、電気保安法人の管理システムへ登録していた。本部の指示により管理システムデータの総ざらいを実施したところ、使用中のキュービクルから高圧コンデンサーを発見した。</p>

<p>発見されたコンデンサー</p>

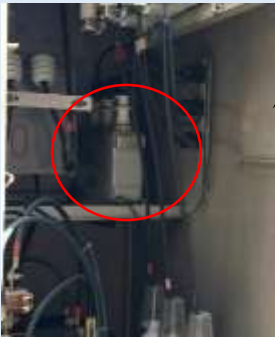
<p>発見されたコンデンサー</p>
6	<p>1980年代に竣工された建物。竣工数年後に高圧進相コンデンサーが故障し、更新したコンデンサーが1960年代の物だった。銘板の読み間違いにより、80年製だと認識していた。事業者が委託先に低濃度PCB機器調査の指示を出し、主任技術者とは別の電気技術者が調査したところ、高濃度PCB含有高圧コンデンサーが使用中である事を発見した。</p>

<p>発見されたコンデンサー</p>

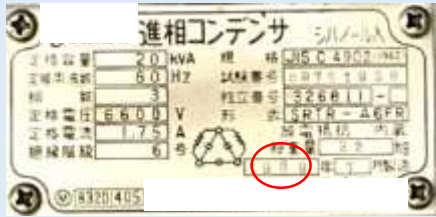
<p>製造年を読み間違えた銘板</p>
