# 掘り起こし調査等における 高濃度PCB廃棄物等の発見事例

環境省 環境再生・資源循環局 廃棄物規制課  
ポリ塩化ビフェニル廃棄物処理推進室

# 高濃度PCB廃棄物等が発見された主な事例

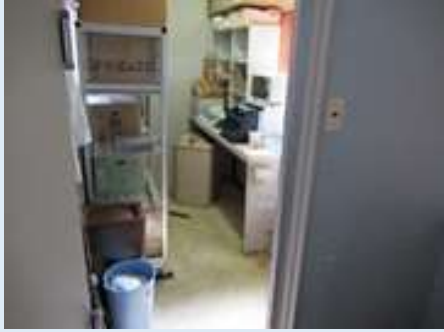
No.	発見経緯	写真
1	<p>廃業予定の接骨院より、廃棄物の処分方法について相談があった為、現地を訪問したところ、診療所の奥に<b>高濃度PCB含有コンデンサーが内蔵されたレントゲン装置</b>が保管されているのを発見した。</p>

<p>レントゲンが保管されていた診療所奥の部屋</p>
2	<p>閉院予定の動物病院からの問い合わせにより、現地調査を行ったところ、<b>エックス線機器に付属されている変圧器</b>が高濃度PCB含有であることが発覚した。</p>

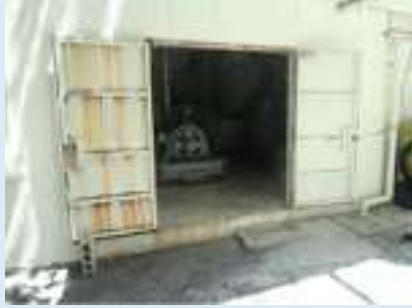
No.	発見経緯	写真	
1	<p>自治体職員がコンデンサーの現地調査をしていたところ、<b>倉庫内の天井角部に古い安定器が設置</b>されているのを発見した。銘板を確認した結果、PCB使用安定器であることが判明した。</p>

<p>安定器が発見された倉庫入口</p>

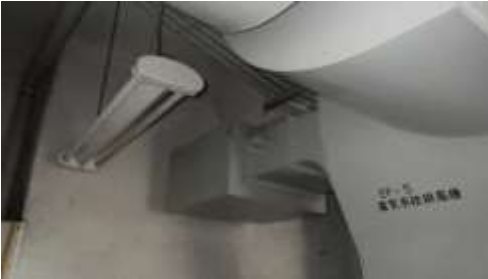
<p>機械室の蛍光灯</p>

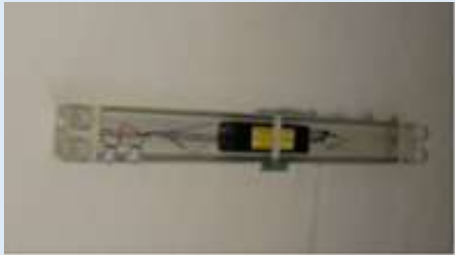
<p data-bbox="1534 496 1823 548">発見された安定器</p>
5	エレベーターリニューアル工事のため、 <b>エレベーター機械室</b> で作業をしていたところ、そこに <b>設置されている照明器具にPCB使用安定器が使われている</b> ことが発覚した。掘り起こし調査対象事業所であり、管理者からは「保有なし」との回答が得られていた。

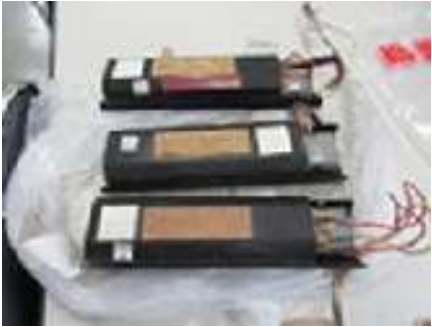
<p data-bbox="1441 805 1692 842">発見された安定器</p>
6	<p><b>照明付きショーケース</b>を販売している事業者が、<b>安定器を多めに購入し、使用しなかった安定器を将来交換する可能性を考え、保管をしていた</b>。市が実施した掘り起こし調査の調査票を見て、事業者が再確認を行い、PCB使用安定器であることが発覚した。</p>
